NT 094/84

## **Av. Dom Pedro I: Um Projeto de Refúgio para Pedestres**

**Fernando Antonio Garcia e  
Airton Perez Mergulhão**

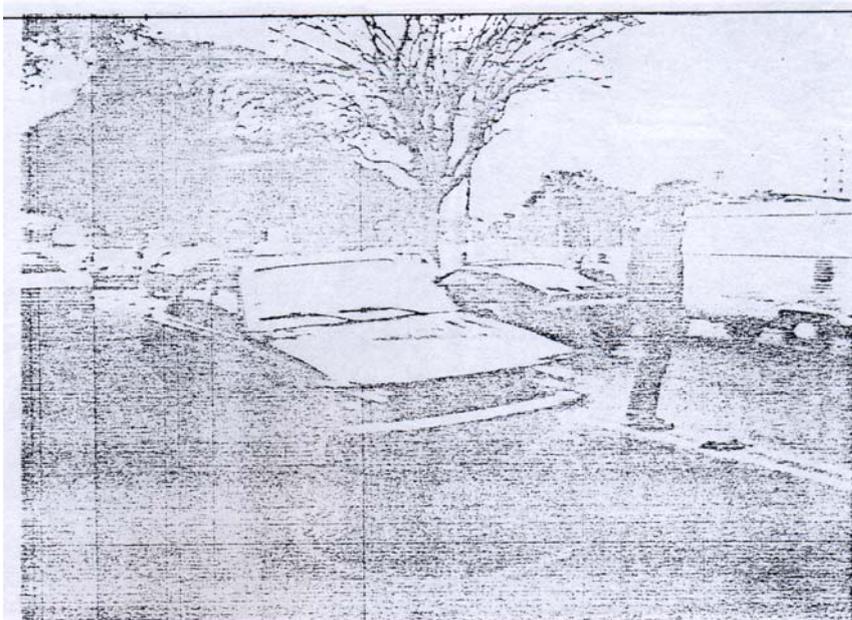
FOTO 1

- Pista central com largura de 14 metros e com mão dupla de direção, obrigando o pedestre a atravessá-la em apenas uma etapa, ou então, realizá-la em duas fases, mas ficando desguarnecido sobre a pintura dupla amarela no meio da pista. Vale ressaltar que, em 1982, 65% dos atropelamentos ocorreram ao longo do corredor;
- Ultrapassagens e retornos irregulares ao longo do corredor, feitas de maneira extremamente perigosa;
- Excesso de velocidade, principalmente nos horários fora de pico, com menor volume de veículos; e
- Iluminação bastante precária, onde a maioria dos postes está localizada dentro das copas das árvores. Verificou-se que 48 % dos atropelamentos de 1982 ocorreram no período noturno, onde o volume de pedestres é bem menor que durante o dia.

Pedestre aguardando uma "brecha" sobre a dupla amarela para concluir a travessia.

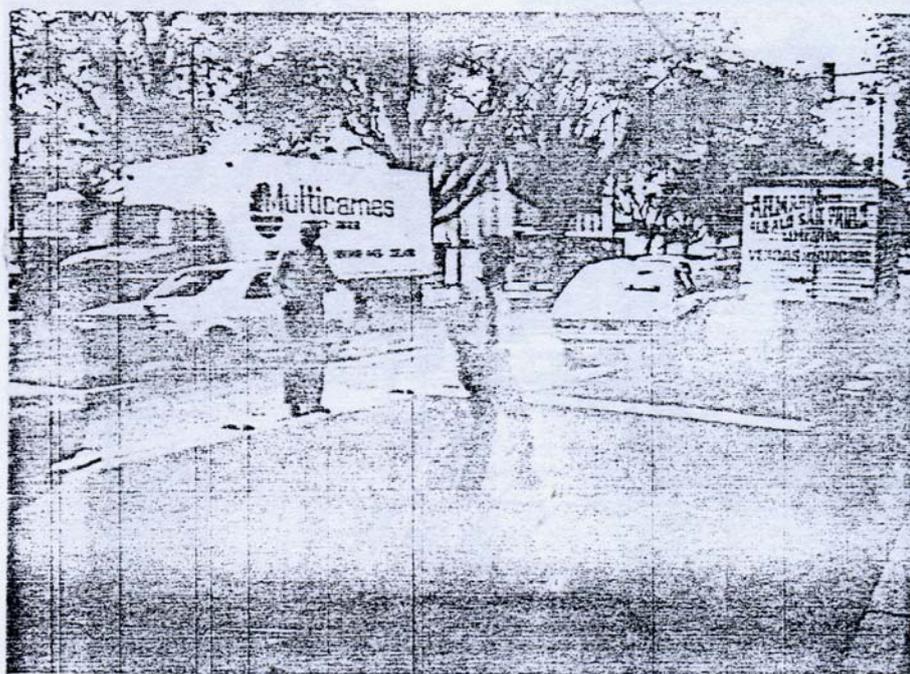
FOTO 2

Pedestre refugiando-se sobre a dupla amarela e o outro mais afoito atravessando na frente de um veículo.

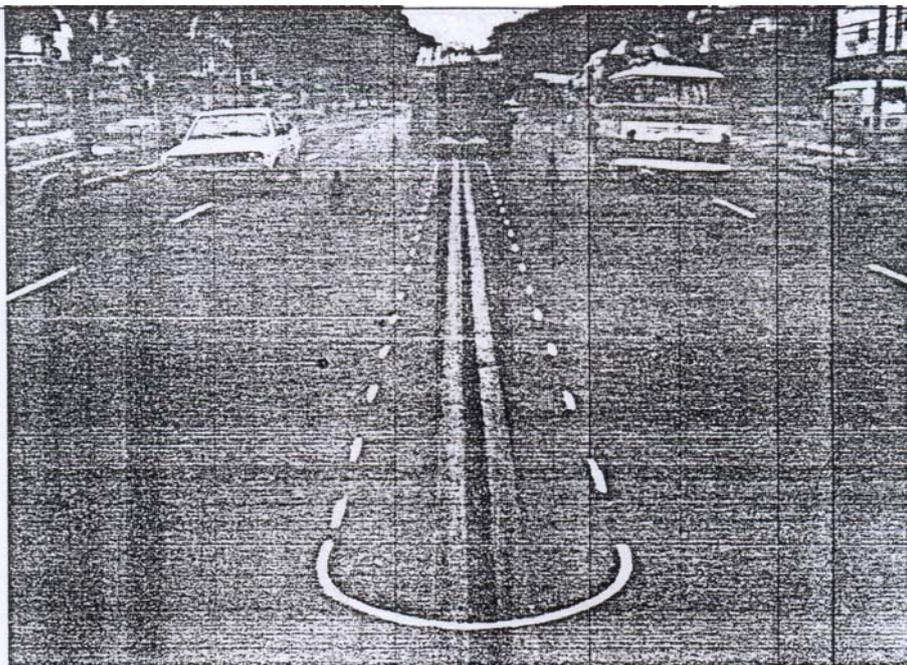
FOTO 3

Demarcação do canteiro no pavimento.

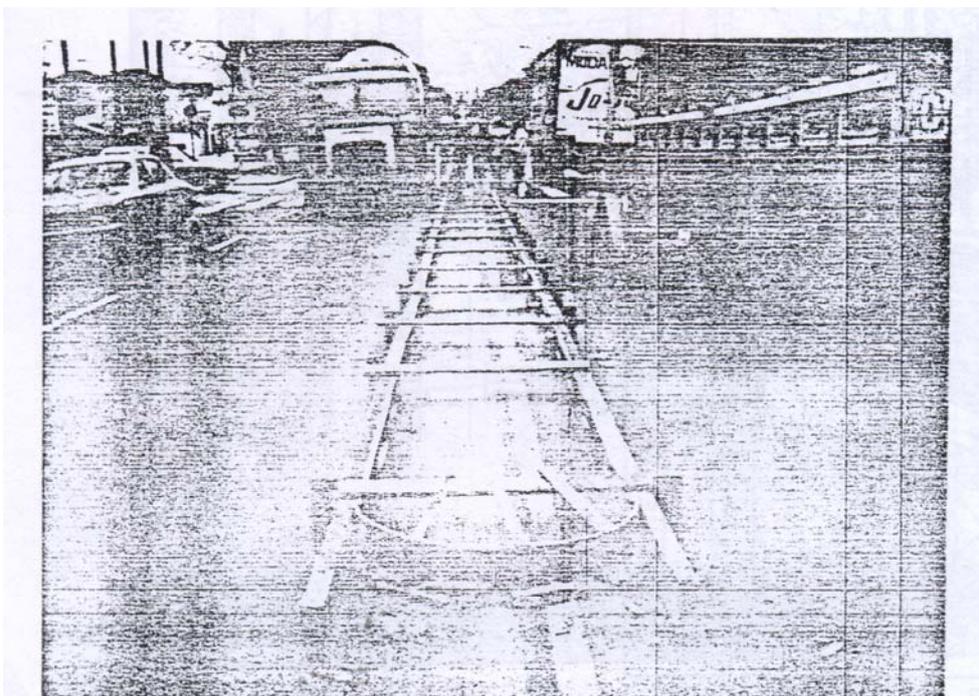
FOTO 4

Detalhe das formas laterais e seus travamentos.  
Pode-se observar ainda os pinos de ancoragem.

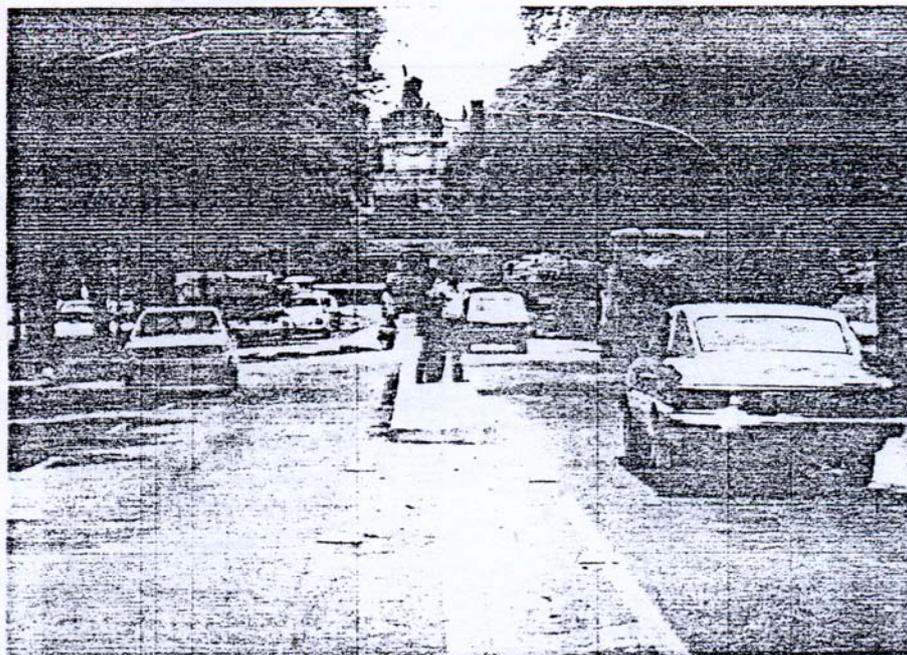
FOTO 6

Pedestres aguardando sobre canteiro para concluir travessia da pista central.

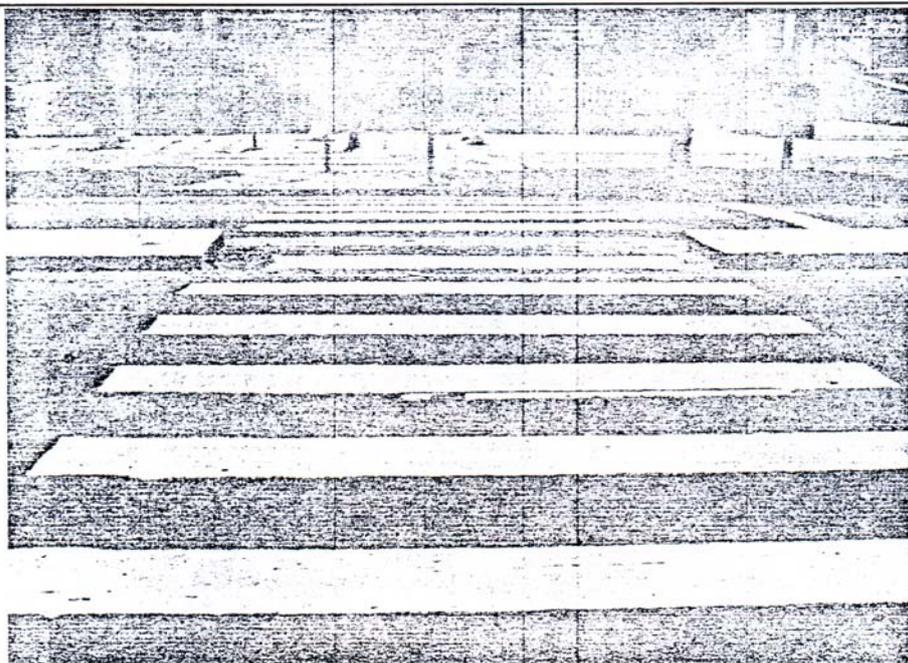
FOTO 7

Detalhe da abertura entre canteiros junto à faixa de pedestres.

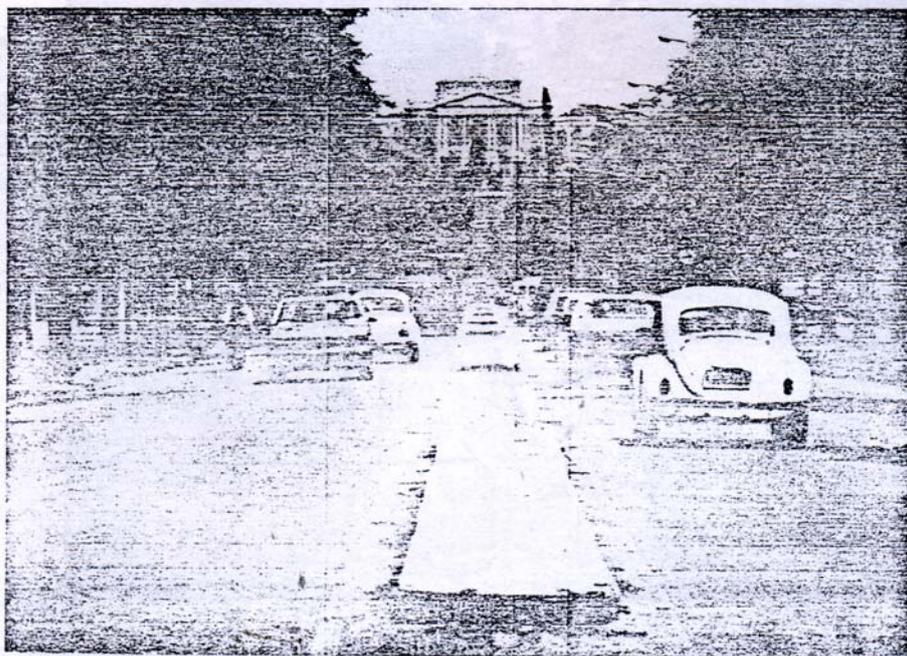
FOTO 8

Vista da sequência de canteiros na pista central.

Pode-se observar o detalhe das tachas refletivas sobre a extremidade dos canteiros.

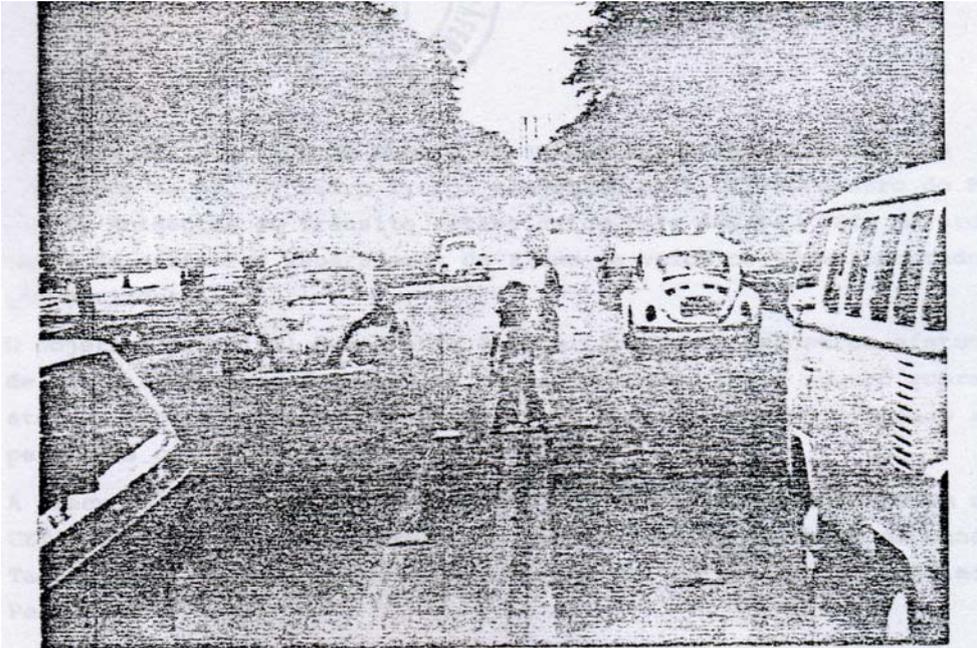
FOTO 9

Pedestres aguardando para concluir a travessia da pista central em trecho entre canteiro. Pode-se observar detalhe dos tachões.

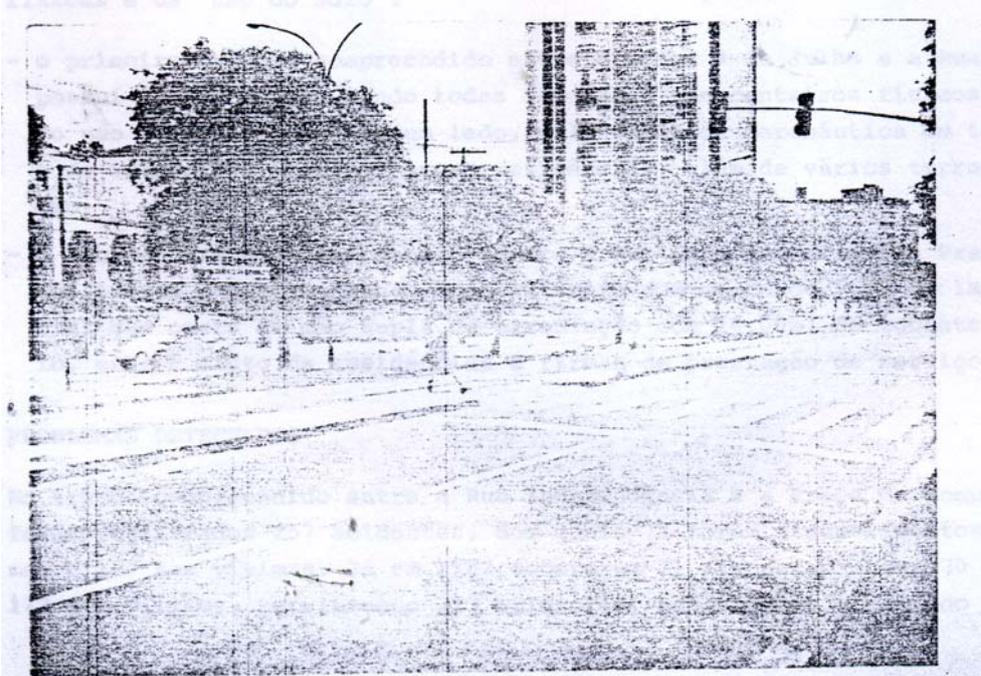
FOTO 10

Pedestre cruzando a pista central junto a semáforo de pedestre.
