Nota Técnica 271

Uso de Sensores em Travessias de Pedestres - Sistema PUFFIN

Dezembro de 2021

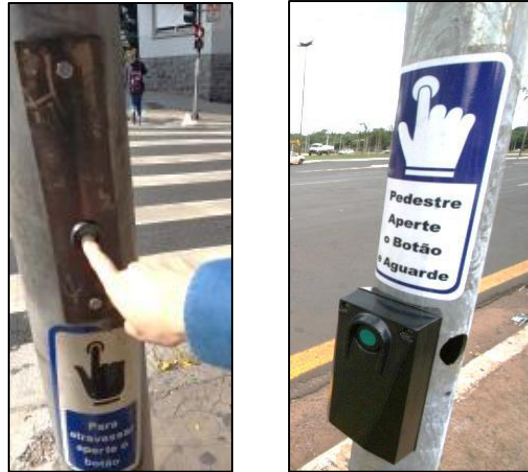
Figura 1: Exemplos de botoeiras para travessias de pedestres demandadas em São Paulo
Fontes: foto à esquerda por Denise L. Lopes; foto à direita: arquivo CET

Entre os avanços mais comuns incorporados às travessias semaforizadas de pedestres, tem-se o uso de sistemas demandados por pedestres. Nestes, os pedestres próximos da área de atravessamento indicam seu desejo de atravessar pressionando o botão de um dispositivo chamado botoeira, conforme Figura 1.

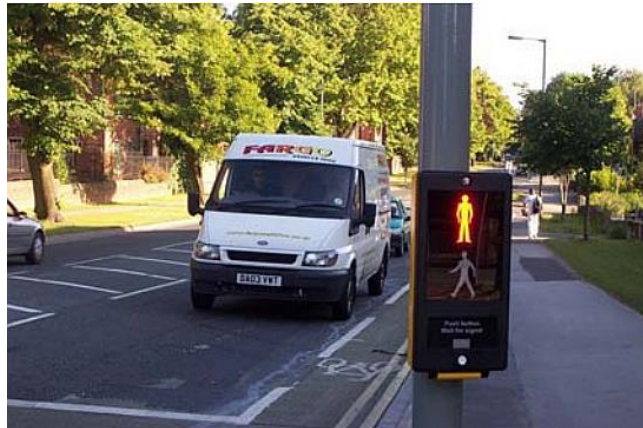
Figura 4a: Botoeira no padrão Britânico, instalada no lado anterior à travessia, voltada para o fluxo veicular e incluindo grupo focal de pedestres

A implantação padrão do sistema PUFFIN no Reino Unido conta com botoeiras que não só indicam quando do seu acionamento, mas também incluem o grupo focal de pedestres. O conjunto é disposto antes da travessia, de forma que possa ser visualizado simultaneamente com o fluxo veicular na aproximação. Observe os exemplos das Figuras 4-a e 4-b para compreender melhor o conjunto descrito.

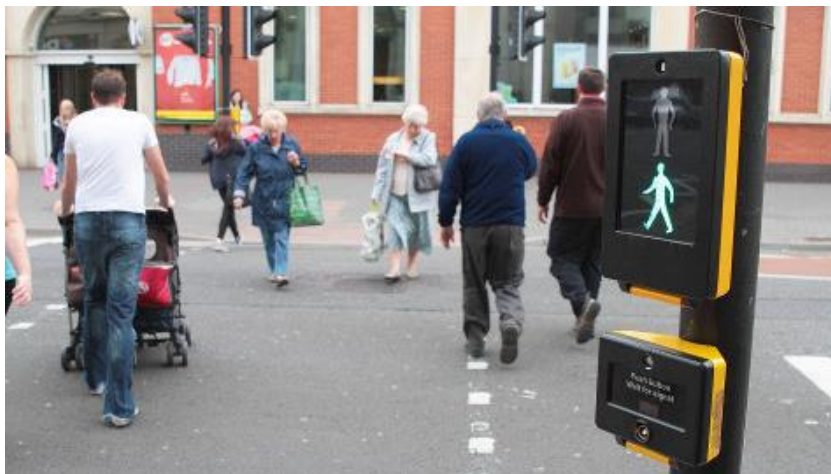
Figura 4-b: Outro modelo do conjunto “grupo focal de pedestres + botoeira” utilizado no Reino Unido

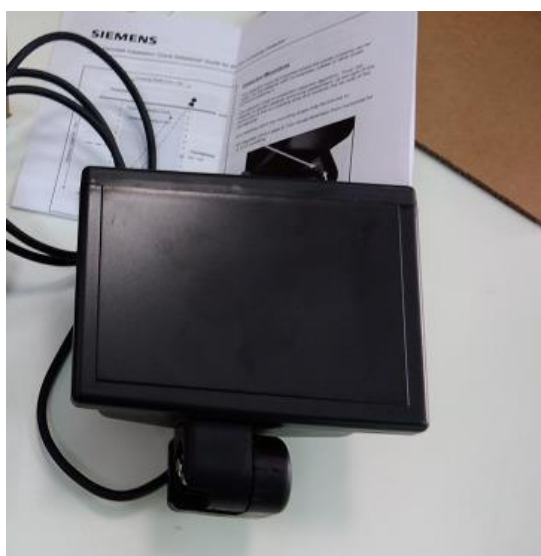
Figura 5: Sensor *Heimdall on Crossing* direcional para área de travessia

No final de 2017, a empresa Meng Engenharia Com. e Inds. Ltda. propôs parceria para os testes de um sistema PUFFIN desenvolvido pela Siemens Plc do Reino Unido, composto por sensores *Heimdall* (radares Doppler de 24 ou 12 volts), sendo um par de sensores para a área de travessia (radares direcionais) e outro par para as áreas de espera (radares simples), conforme apresentado na Figura 5 e na Figura 6.

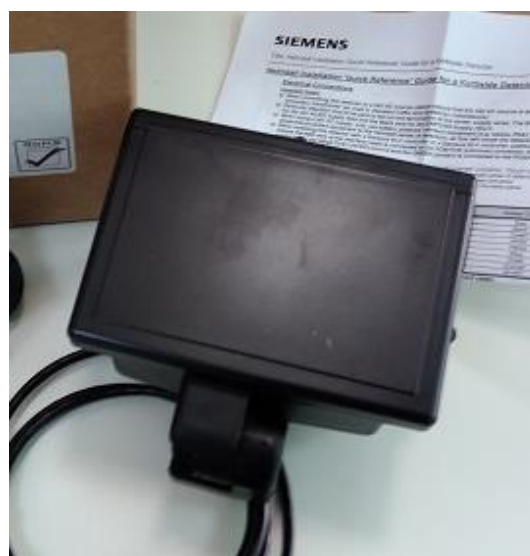
Figura 6: Sensor *Heimdall Kerbside* simples para área de espera

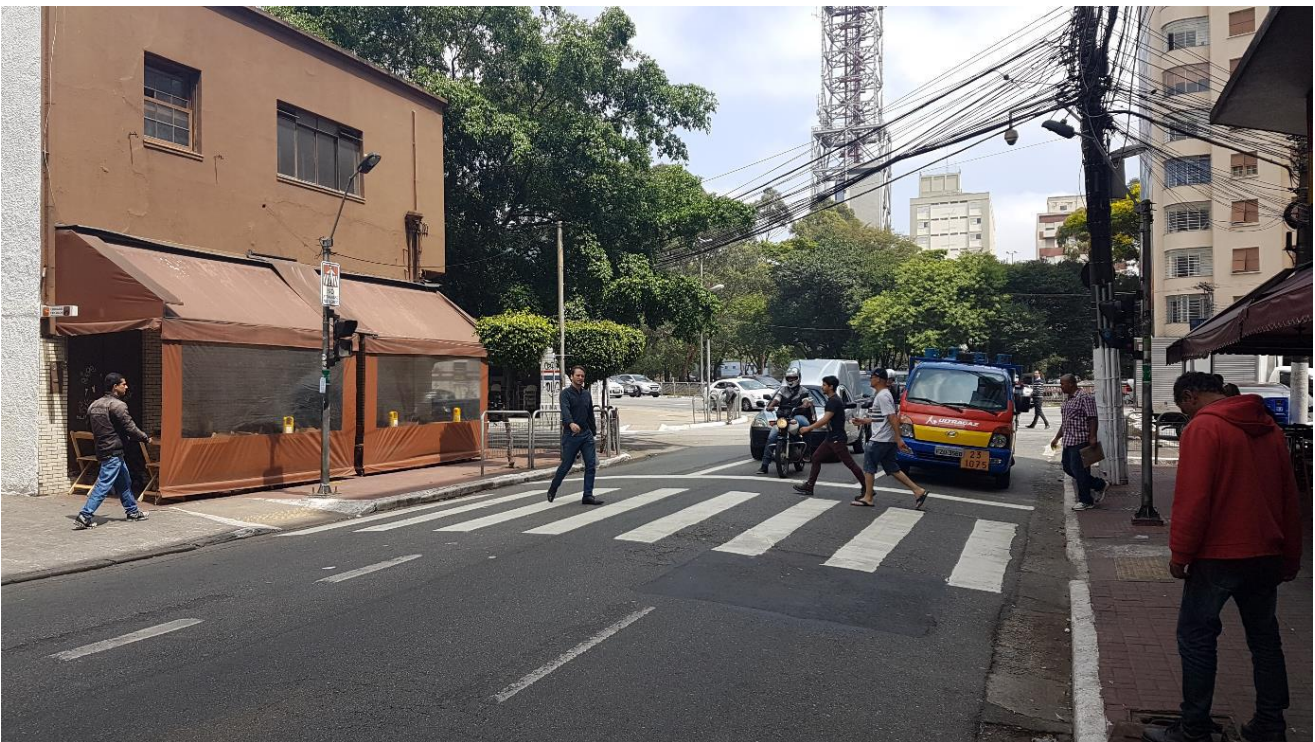
Figura 9: Local escolhido para a realização do teste Alameda Santos, altura do nº 2441

A Figura 9 exibe o entorno da travessia vista a partir da Al. Santos, olhando-se para a R. da Consolação e Av. Rebouças.

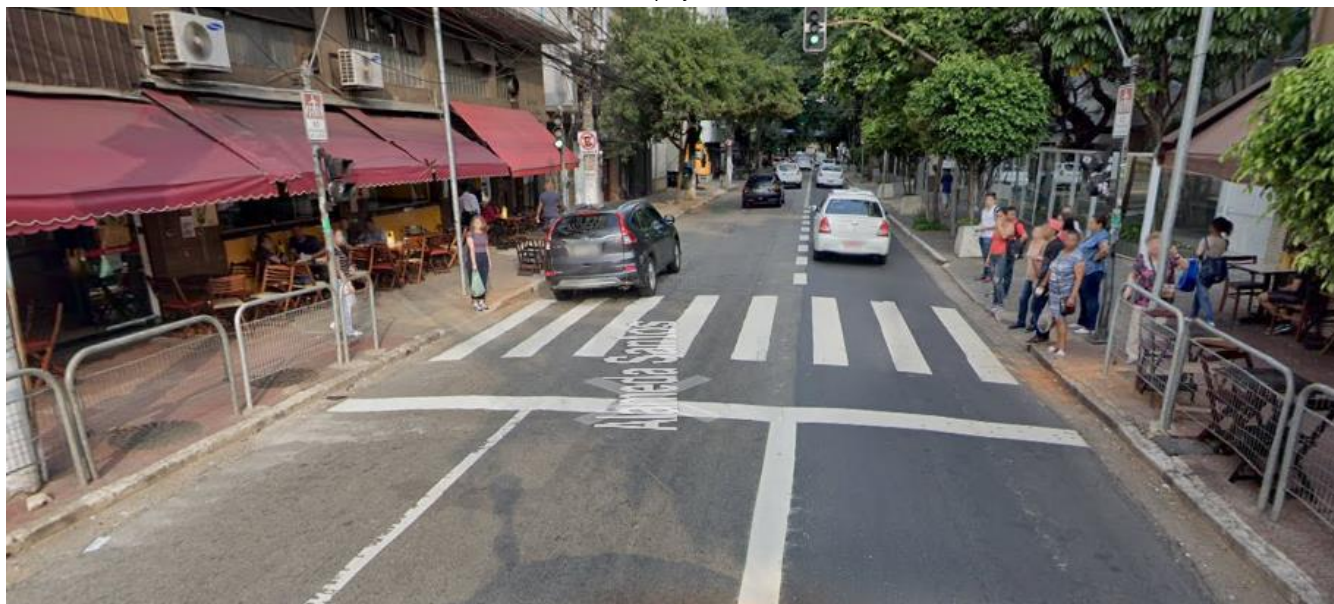
Figura 11: Novos gradis implantados

Em virtude disso, para corrigir o problema, foi elaborado, com apoio da área operacional responsável, o projeto de complementação com proposta de implantação de novos gradis, alinhando a área de espera com a faixa de retenção, conforme Figura 10 e Figura 11, adiante.

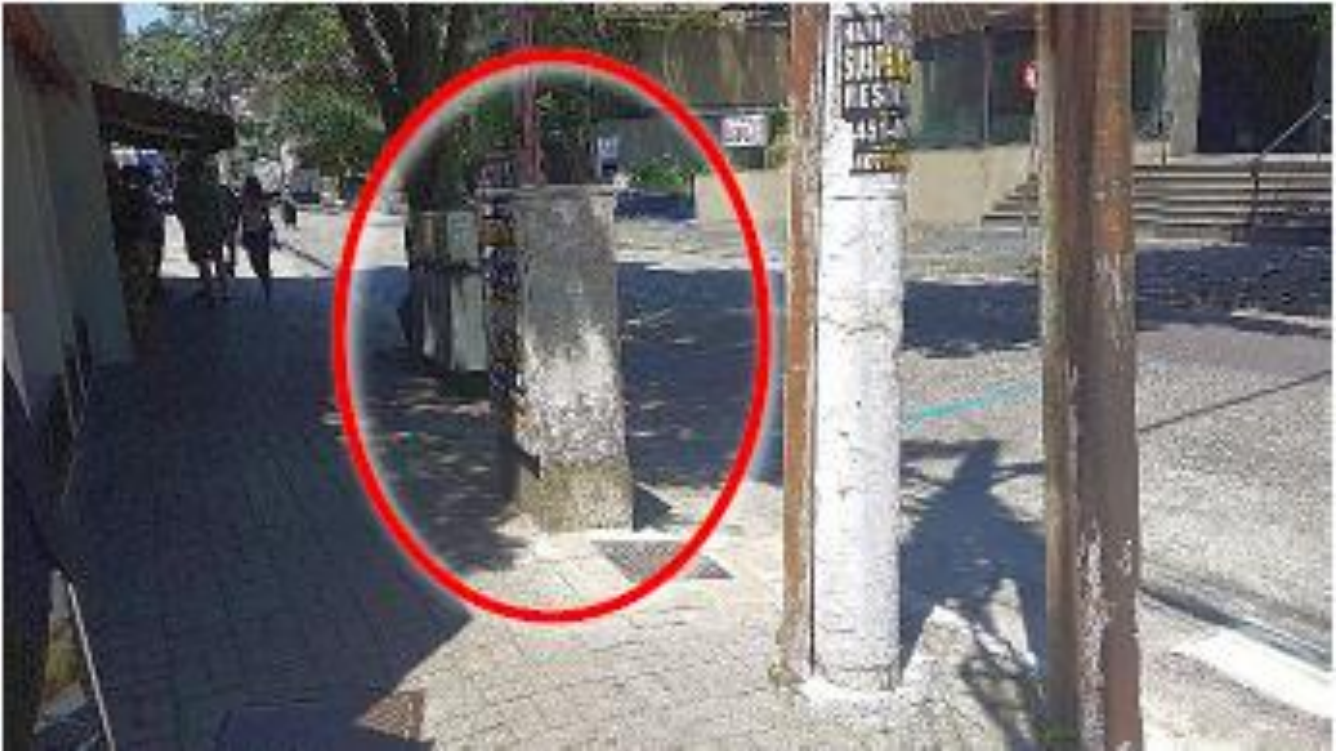
Figura 12: Controlador ST900, próximo ao n° 1200 da R. Bela Cintra, esquina com Al. Santos

Observe-se que, embora a travessia de pedestres esteja situada na Al. Santos, o controlador semafórico encontra-se na esquina da R. Bela Cintra com a Al. Santos, cerca de 100 m adiante, conforme se verifica pela Figura 12.

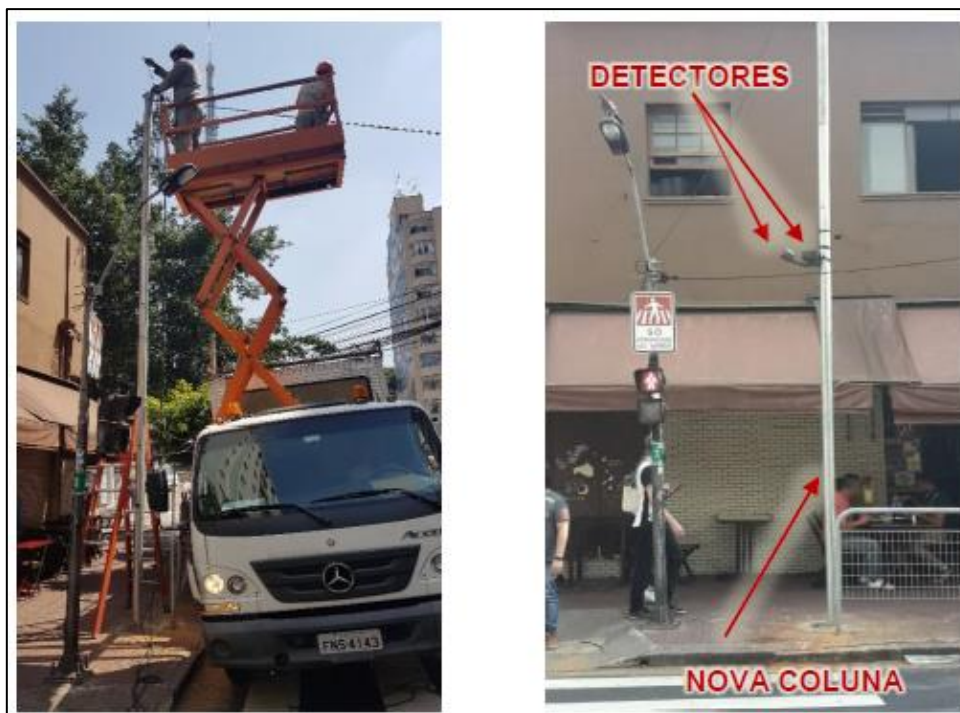
Figura 14: Imagens da implantação de colunas de sustentação, cabeamento e instalação dos detectores de pedestres

O projeto de instalações pode ser visto na Figura 13, enquanto a Figura 14 mostra a implantação.

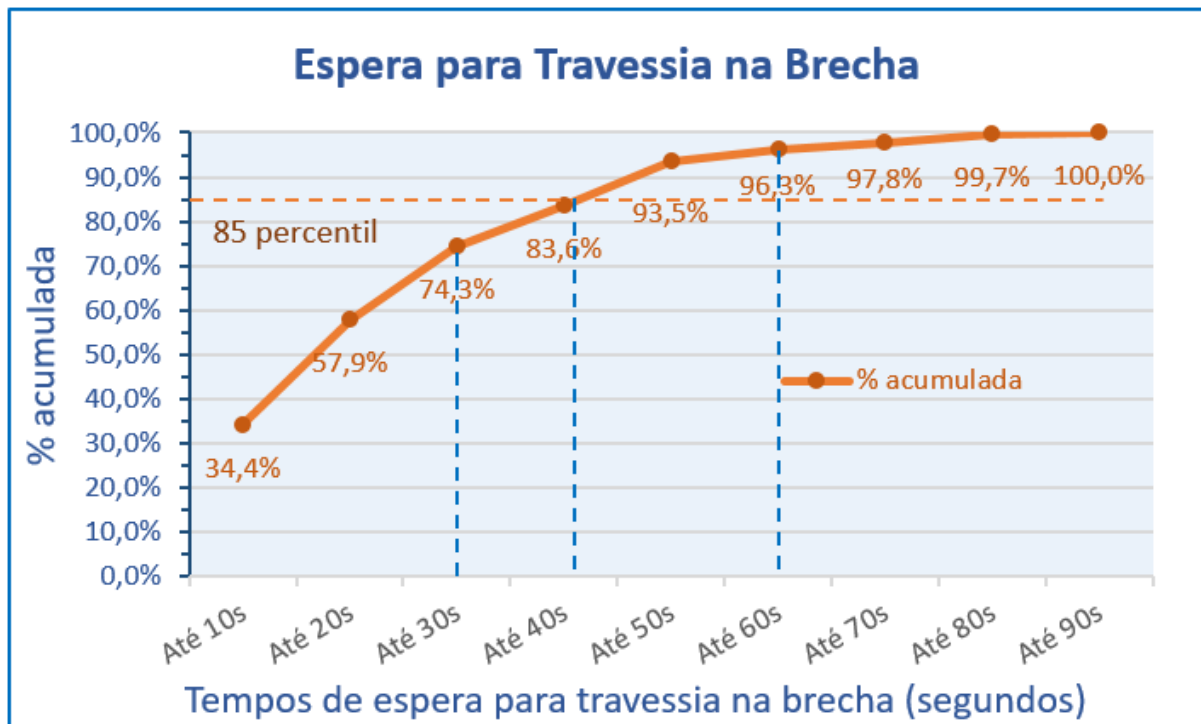
Figura 23: Distribuição acumulada de tempos de espera para travessia em brechas

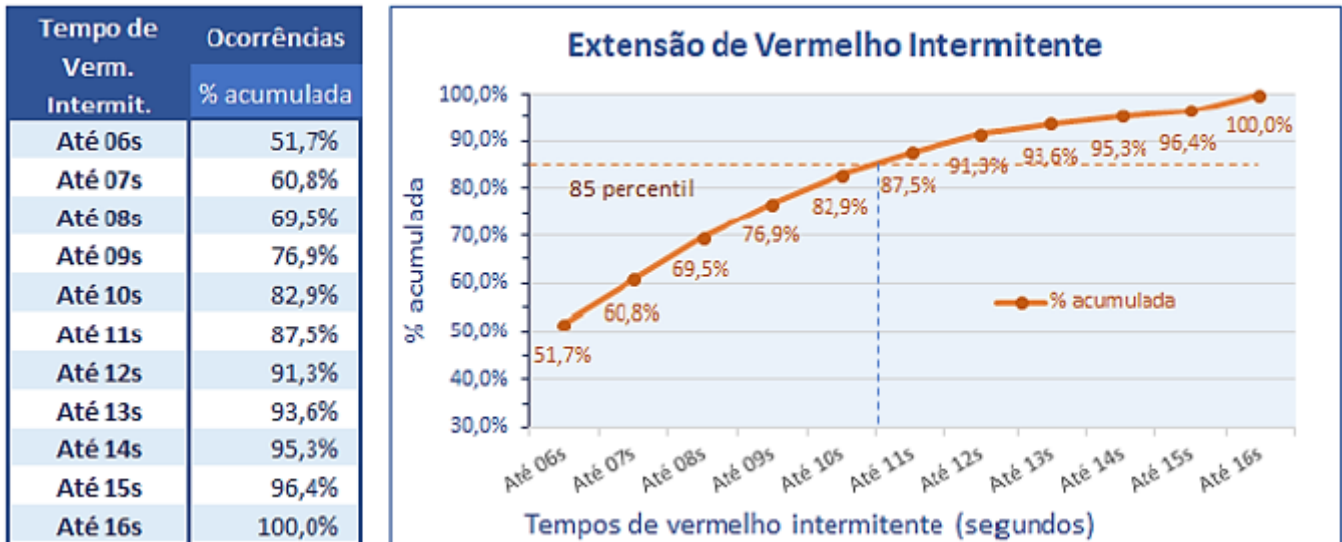
Figura 27: Distribuição acumulada dos tempos de vermelho intermitente (em segundos)

A Figura 27 exhibe as frequências acumuladas para os tempos de vermelho intermitente registrados na amostra.
