Nota Técnica

nº 260

Fiscalização Eletrônica Automática

A História de um
tal "CAETANO"

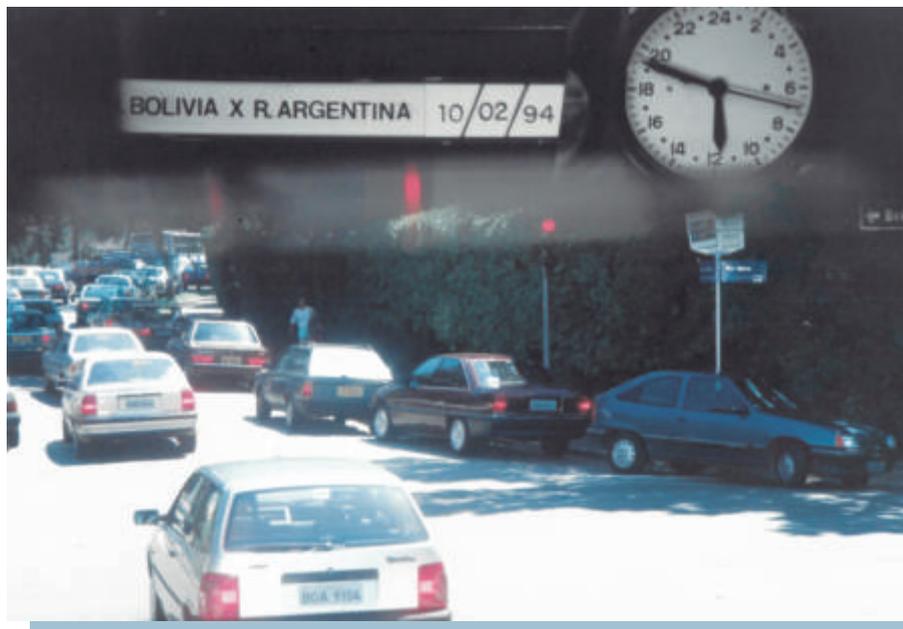
Figura 1 - Exemplo de imagem registrada pelo protótipo em fev/94

Entre a frase acima e o início do funcionamento do primeiro protótipo do Registrador Fotográfico de Infrações Semafóricas - REFIS transcorreram cerca de 3 meses, de modo que as primeiras imagens dos possíveis infratores (figura 1), em relação ao semáforo vermelho, no cruzamento das Ruas Bolívia e Argentina, nos Jardins, foram registradas em janeiro de 1994.

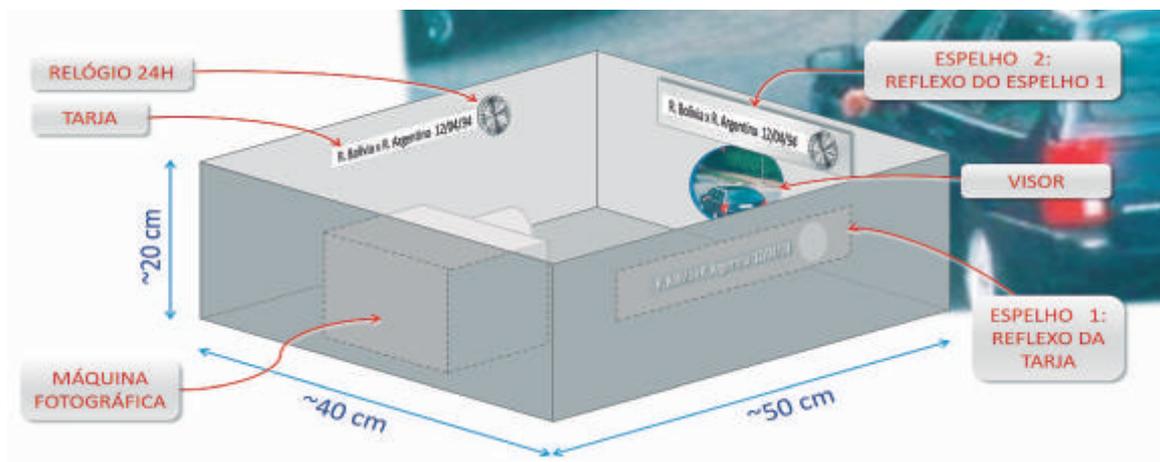
Figura 2 - Imagem estilizada do protótipo contendo espelhos, relógio e tarja

Abaixo segue um desenho estilizado (figura 2) da disposição interna do primeiro protótipo do REFIS, utilizado durante o desenvolvimento definitivo do equipamento. Vale notar que, visando possibilitar o registro de todas as necessidades básicas, até então definidas pela CET para a caracterização da infração de avanço de semáforo (local, data, horário e semáforo no “vermelho”) na própria imagem do veículo infrator, foram necessárias adaptações internas no gabinete, por meio da instalação, por exemplo, de espelhos e tarjas de papel passíveis de substituição diária.

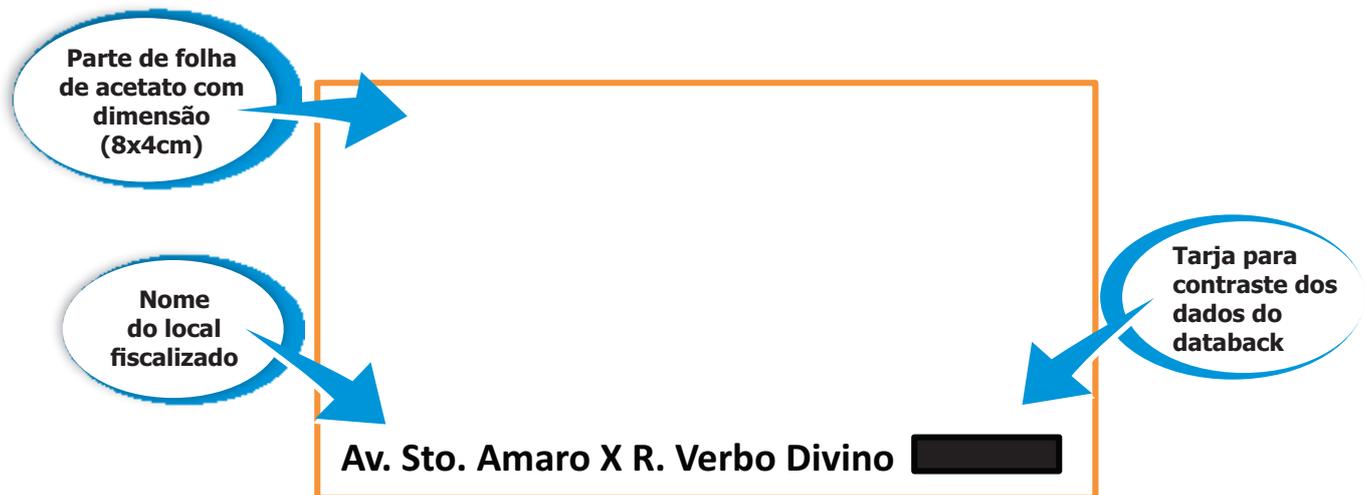
Figura 3 - Modelo de tarja (microfilme) utilizada no CAETANO

microfilme (figura 3) que, na prática, era uma pequena parte de uma folha de acetato com o nome impresso do local a ser fiscalizado sobreposto à película do filme, internamente à câmera. Com este artifício, sugerido pelo laboratório fotográfico da CET, todas as imagens registradas em cada câmera já conteriam o local impresso do ponto fiscalizado.

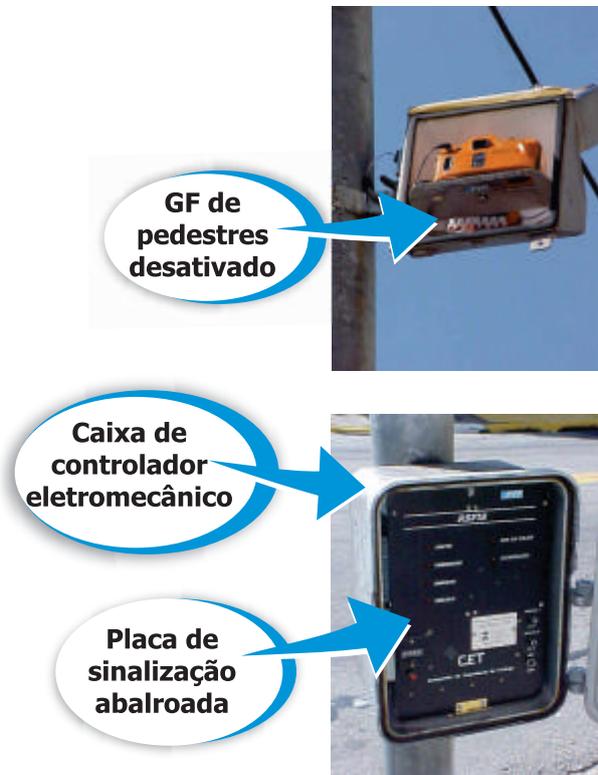
Figura 4 - Vista frontal do gabinete de controle e traseira da máquina fotográfica

Boa parte do equipamento veio do reaproveitamento de materiais retirados das vias pela própria CET. Assim, placas de sinalização abalroadas, caixas de controladores obsoletos (eletromecânicos) e grupos focais de pedestres desativados tornaram-se painéis, gabinetes de controle e de máquinas fotográficas (figura 4); respectivamente.

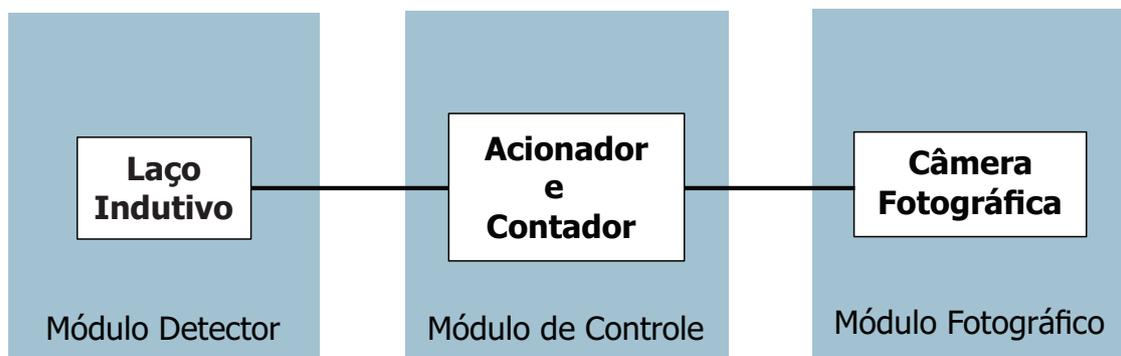
Figura 5 - Diagrama de Blocos

O CAETANO era um sistema automático de fiscalização que registrava os veículos ao infringirem a sinalização semafórica proibitiva do direito de passagem numa determinada direção de tráfego (sinal vermelho); sendo composto, basicamente, por uma câmera fotográfica, sensor(es) veicular(es) baseado(s) em laço indutivo, e um módulo de controle com diversas funções (contador de veículos infratores, inibidor devido a “fim de filme”, programador do tempo de inibição, etc.); conforme diagrama de blocos abaixo.

O funcionamento do CAETANO - Recebendo sinais elétricos externos provenientes do controlador semafórico, da fotocélula e dos laços indutivos localizados sob o pavimento, o equipamento executava, por meio de circuitos eletrônicos, a lógica necessária para que a câmera fosse acionada somente no caso da ocorrência de desobediência ao semáforo vermelho.

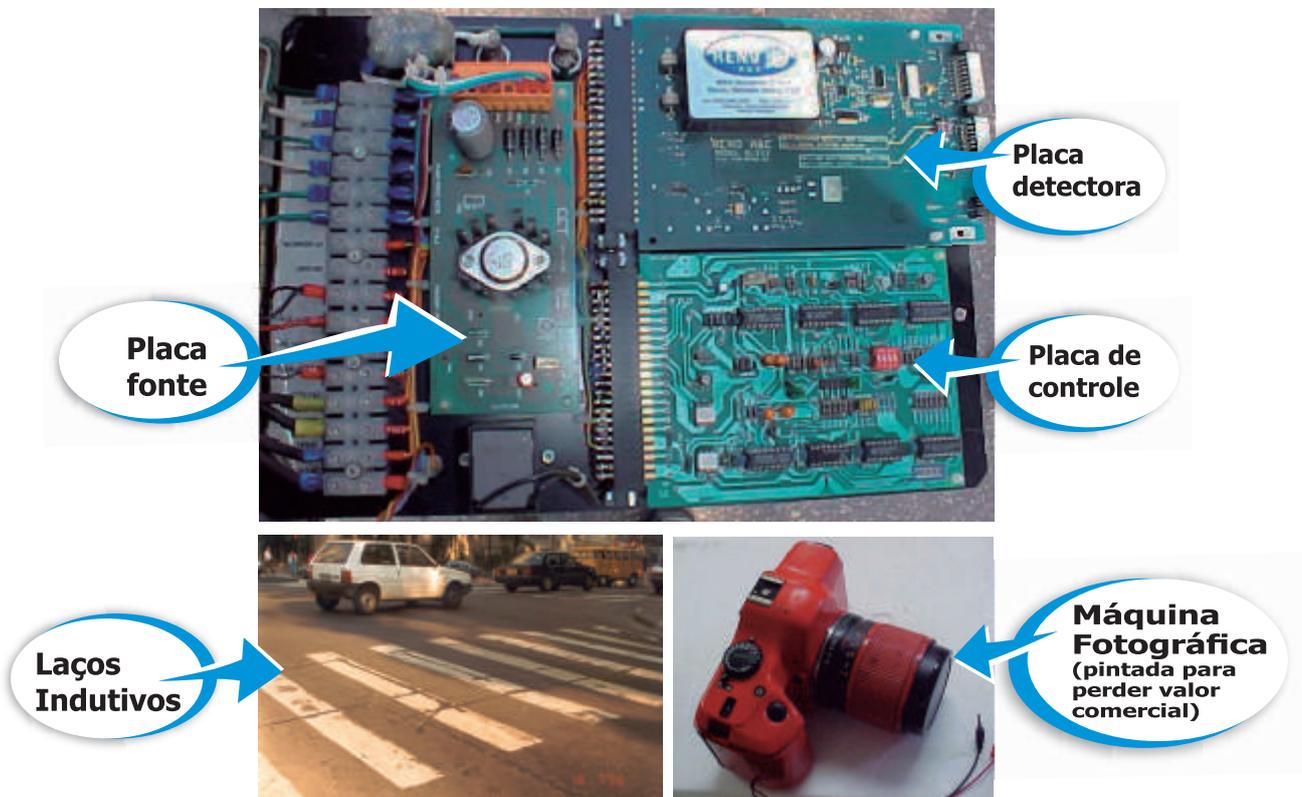
Figura 6 - Imagens dos blocos

Nas imagens a seguir pode ser constatado o que cada bloco citado representava, na prática.

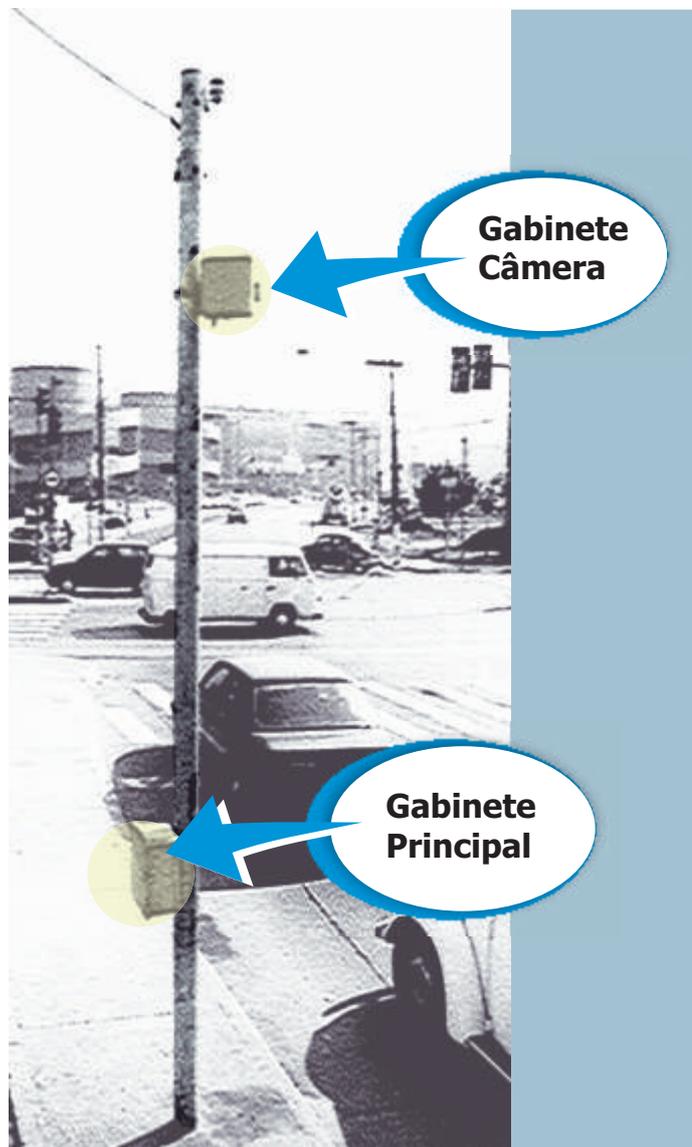
Figura 7 - Imagem da instalação do CAETANO

O gabinete da câmera fotográfica era instalado a uma altura próxima a 4,5m; visando com isso possibilitar a captação de imagens panorâmicas do local fiscalizado, além de dificultar a ação de vandalismo e/ou furtos da câmera. Sob este aspecto, inclusive, o gabinete possuía sensores de proximidade, de modo que sua abertura, por pessoa não autorizada, causava o disparo do alarme por tempo previamente programado.

Quanto ao gabinete principal, sua instalação dava-se a uma altura próxima a 1,0m, de maneira a permitir o acesso direto pelas equipes responsáveis pela manutenção e/ou coleta de dados, sem a necessidade de utilização de qualquer outro dispositivo auxiliar (escada, por exemplo).

Em função de suas características construtivas (modelo utilizado de câmera fotográfica, posicionamento dos sensores veiculares etc), a localização ideal da coluna que sustentava todo o conjunto, situava-se em uma faixa compreendida entre 10 e 15m da seção de detecção que se desejava fiscalizar. Assim, anteriormente à sua efetiva instalação, era efetuada uma vistoria ao local desejado, visando avaliar as condições existentes, quanto à ocorrência de possíveis interferências (canteiros, SPUs, redes subterrâneas etc).

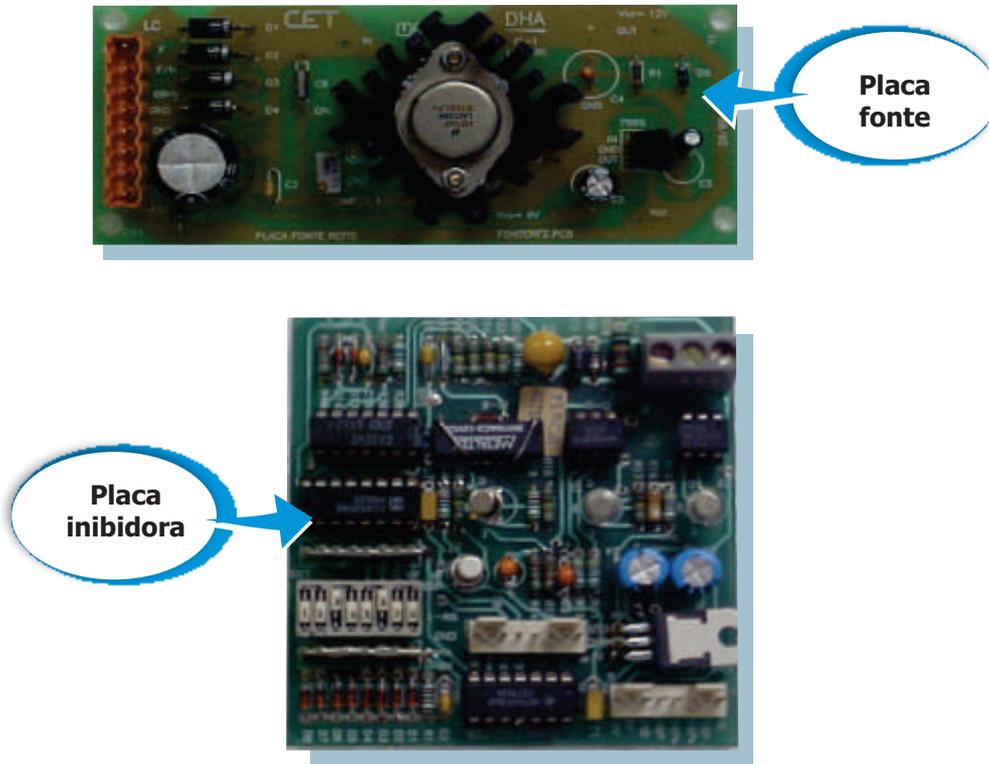
Figura 8 - Placas fonte e Inibidora

Isso acarretou a necessidade de novo projeto não somente da fonte de alimentação, que passou a utilizar a rede de energia pública, mas também da própria inibição de acionamento da máquina fotográfica (placa inibidora), de maneira que após os 36 primeiros disparos, a máquina fotográfica se tornasse, efetivamente, inoperante até a instalação de um novo filme (acionamento do botão *reset*).

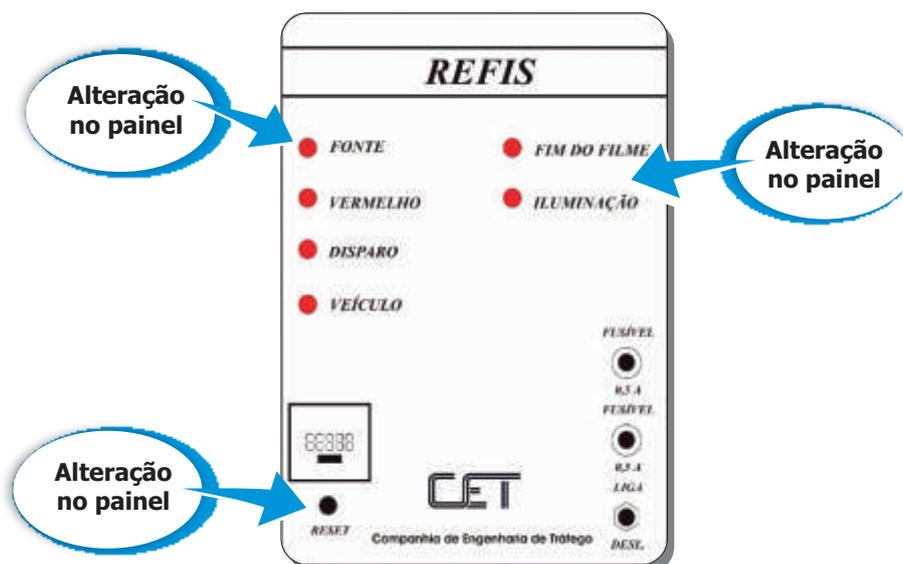
Figura 9 - Imagem do Painel Frontal

Além das alterações citadas, também foi necessária uma nova confecção do painel frontal do equipamento, com a inserção das informações sobre “Fonte”; “Fim do filme”; “Iluminação” e “botão *reset*” (figura 9).

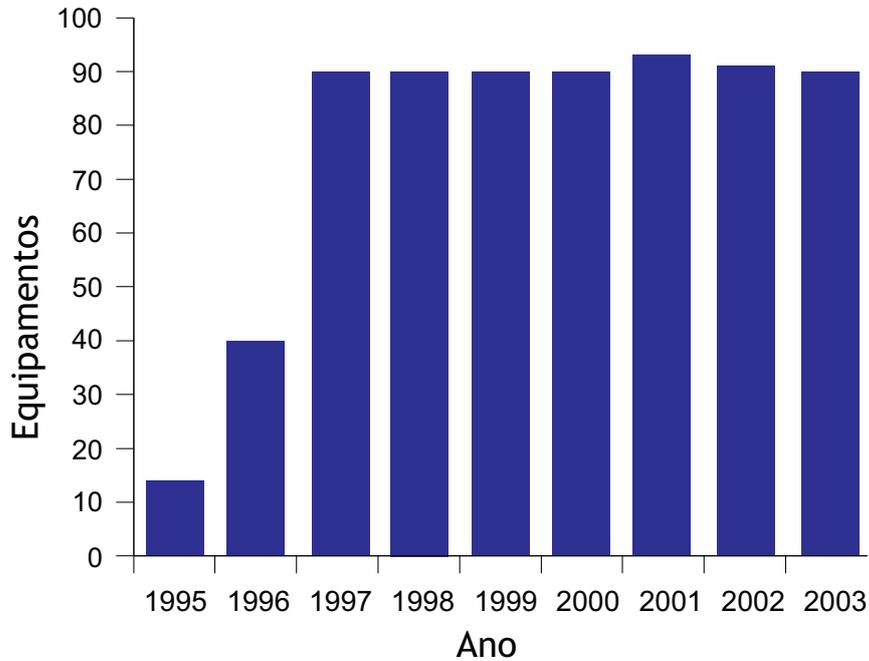
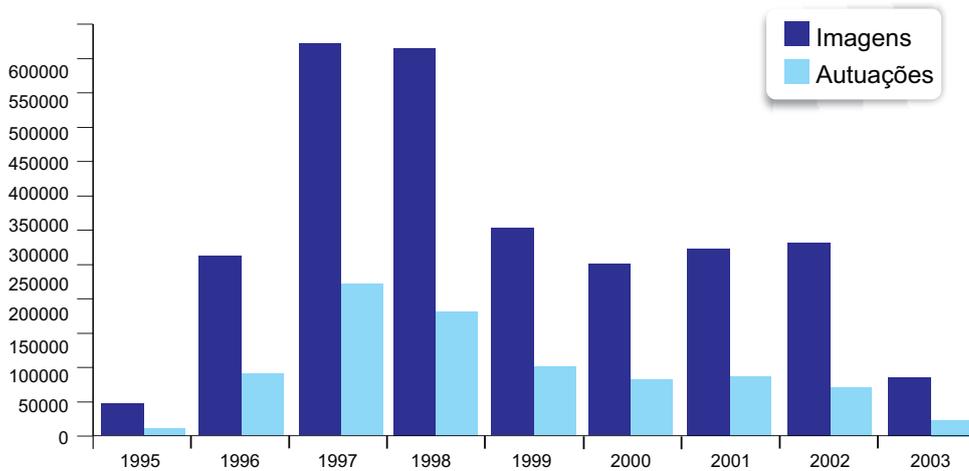
Figura 10- Quantidade de Equipamentos em Funcionamento e Evolução do nº de imagens e autuações - 1995 a 2003

As primeiras 14 unidades do equipamento definitivo iniciaram operação em agosto de 1995. Ao final de 1997, a quantidade em funcionamento já chegava em 90 unidades. Em 2001 havia 95 unidades operando (figura 10), e em 2009 a quantidade alcançava 127 unidades, o maior número de unidades instaladas e em operação nos diversos pontos críticos da cidade de São Paulo, previamente escolhidos em função de acidentes e atropelamentos.

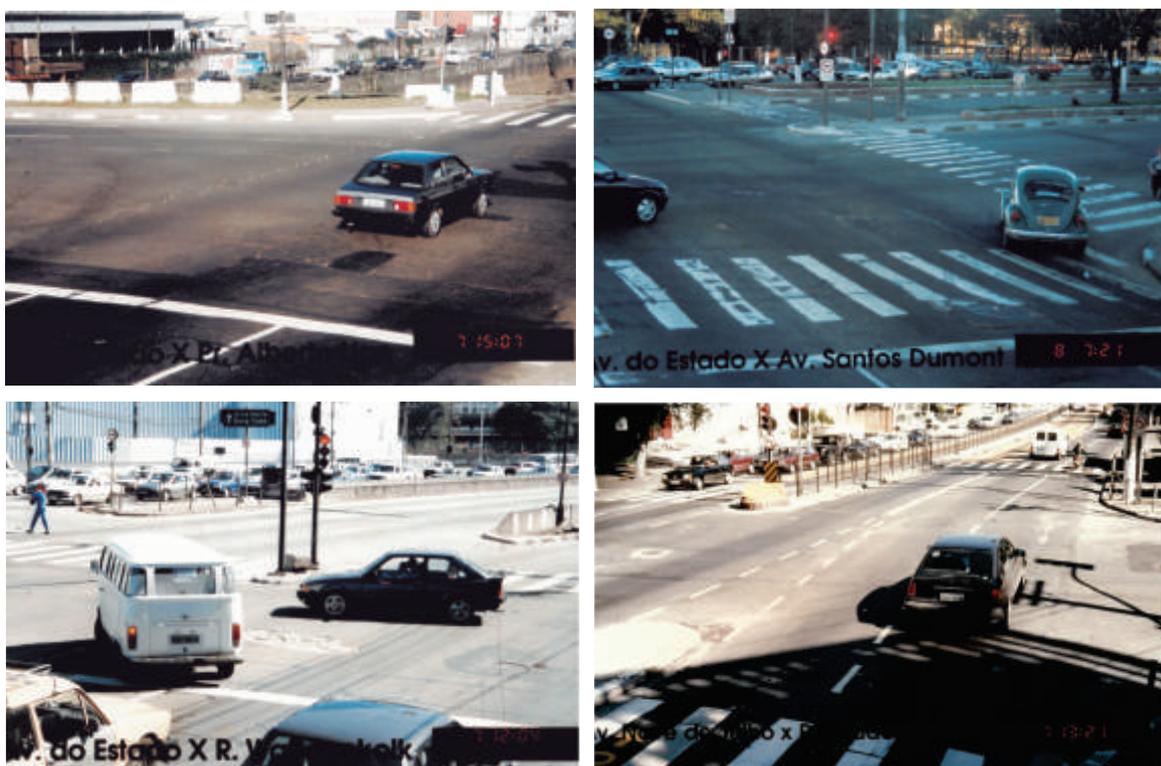
Figura 12 - Registros de infrações do CAETANO.

A figura 12 exemplifica algumas imagens registradas pelo CAETANO, em alguns dos locais previamente escolhidos para sua instalação.

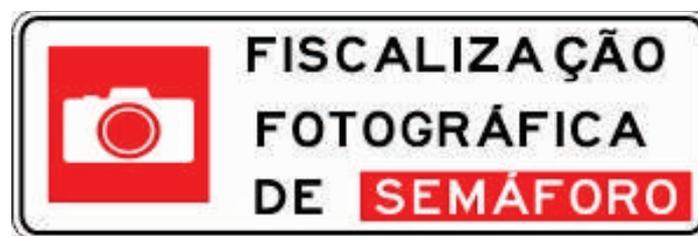
Figura 13 - Placa Educativa para Fiscalização de Semáforo

Acompanhamento efetuado à época, referente ao número de infrações diárias registradas em cada local fiscalizado, constatou uma tendência de diminuição do mesmo, desde o início de operação do equipamento, atingindo-se uma estabilidade a partir do terceiro ano de funcionamento. Verificou-se, também, que esta redução era mais rápida com a divulgação da existência do equipamento de fiscalização no local. Assim, embora não legalmente obrigatório, a CET adotou o procedimento de efetuar a instalação de placas educativas, nas proximidades de cada local fiscalizado, contendo a informação de “fiscalização fotográfica de semáforo” (figura 13), de maneira a alertar os motoristas que trafegavam na via sem, no entanto, explicitar o local exato da fiscalização

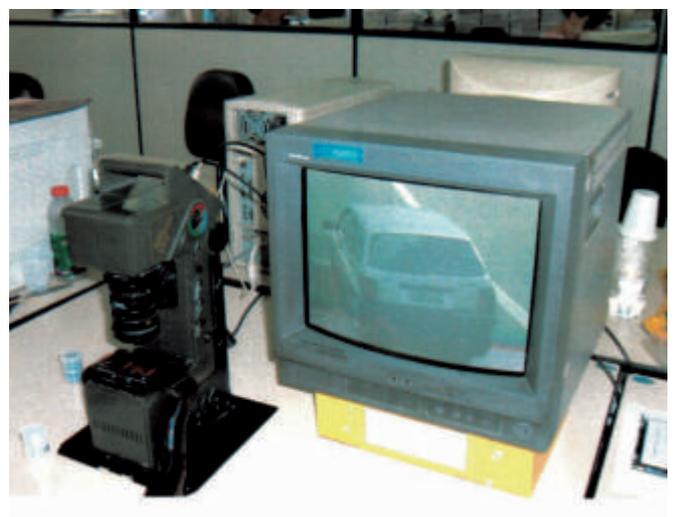
Figura 14 - Leitor Óptico

Ao lado, imagem do dispositivo que auxiliava os avaliadores da CET, na análise individual das imagens, denominado de “Leitor Óptico” (figura 14). Por meio dele, era possível avaliar a imagem registrada, ampliando o todo ou partes dela, utilizando-se somente do negativo do filme (a imagem não era “positivada”).

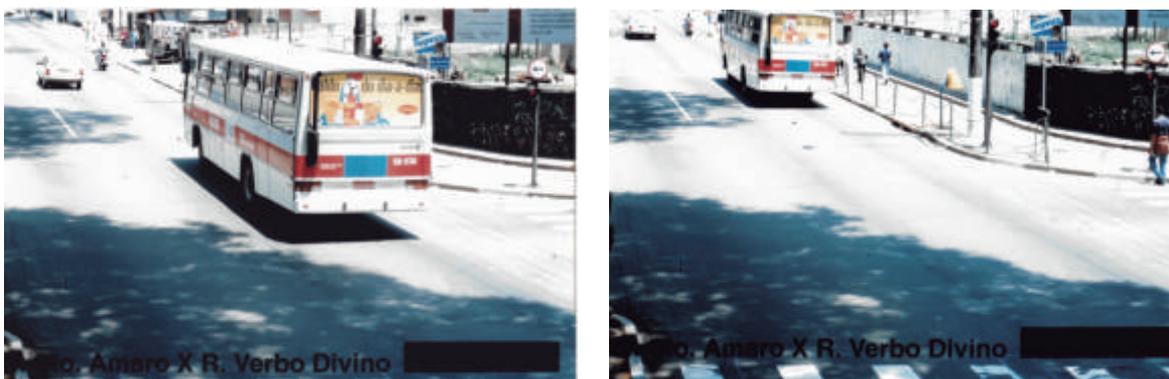
Figura 16 - Sequência de imagens para análise (2 imagens sequenciais da mesma infração)

Situação 1- Imagens sem *databack* (sem horário e data da infração)

As imagens foram registradas com 0,5 segundos entre elas, demonstrando que o ônibus, efetivamente, ultrapassou o semáforo vermelho. No entanto, a falha no *databack* impediu a conversão da imagem em autuação.

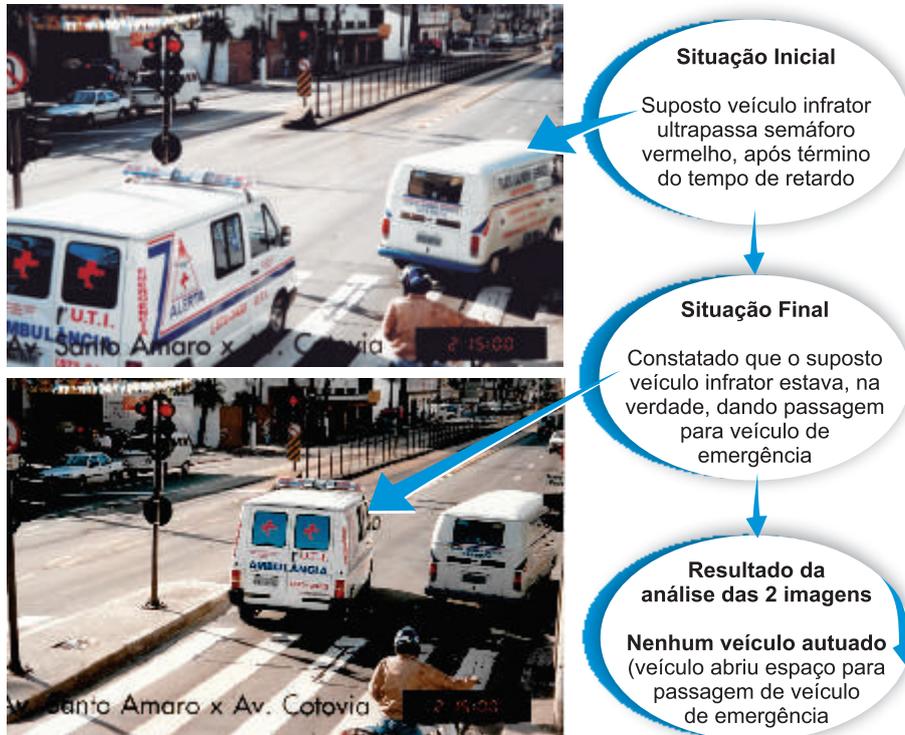
Figura 17- Situação de Dúvida-Sequência de imagens para análise

Situação 2 - Suposto infrator dá passagem para veículo de emergência

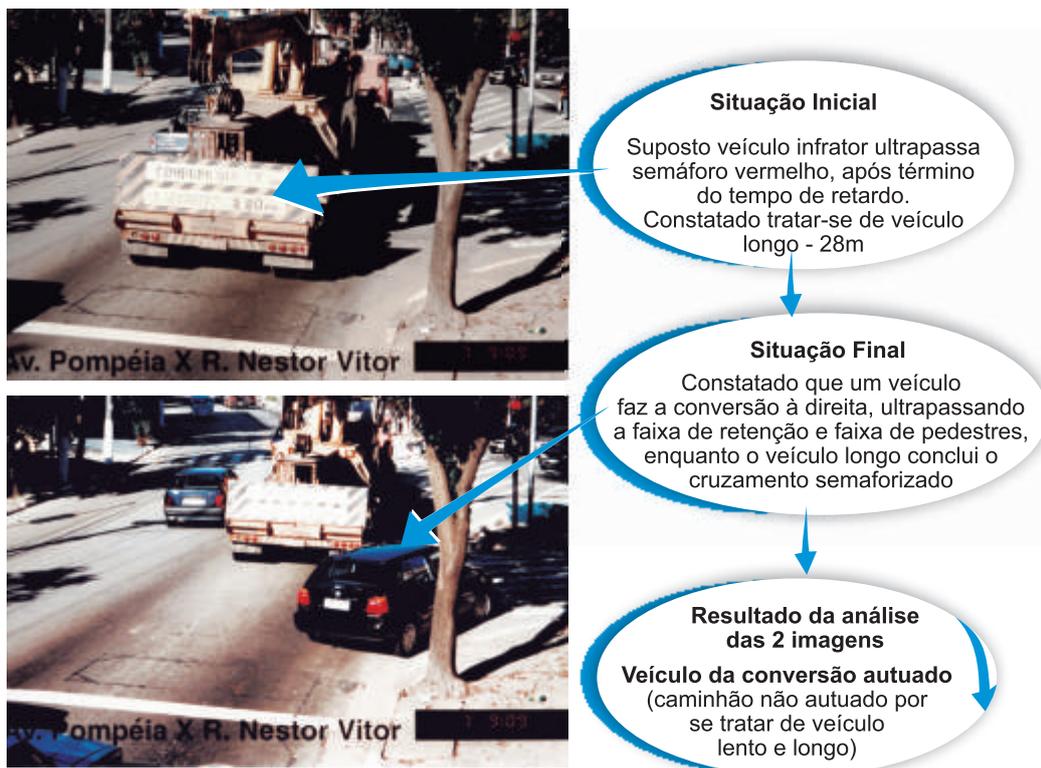
Figura 18 - Situação de Dúvida - Sequência de imagens para análise

Situação 3 - Veículo comprido (superior a 13m)

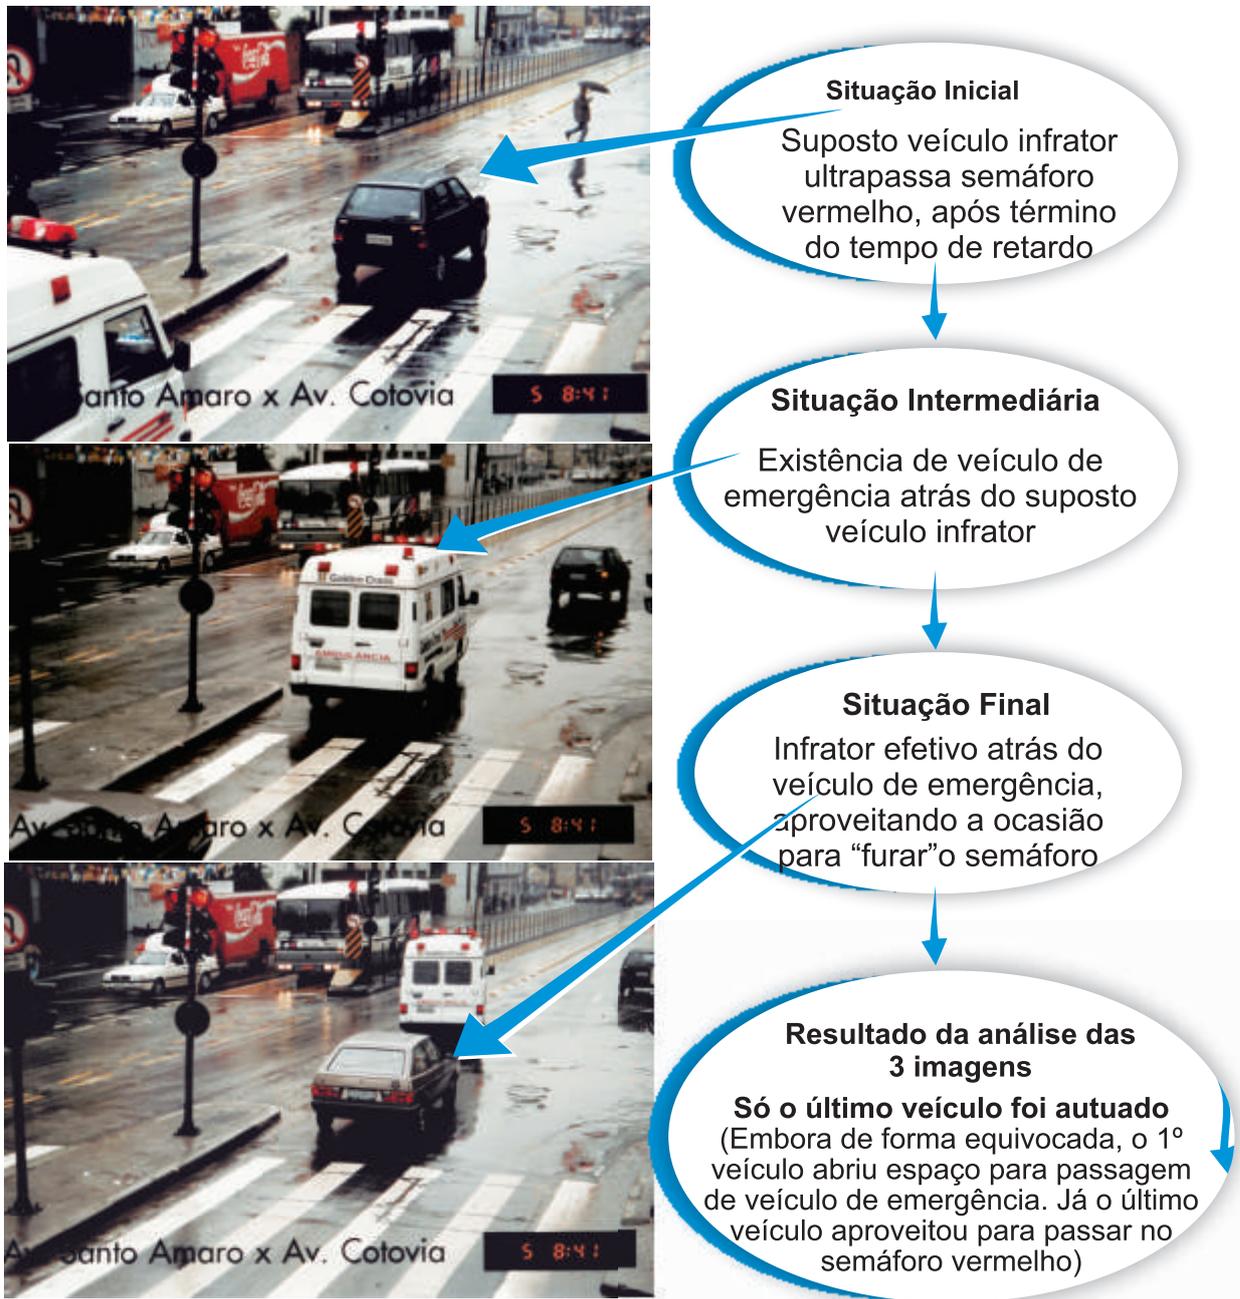
Figura 19 - Situação de Dúvida - Sequência de imagens para análise

Situação 4 - Suposto infrator dá passagem para veículo de emergência

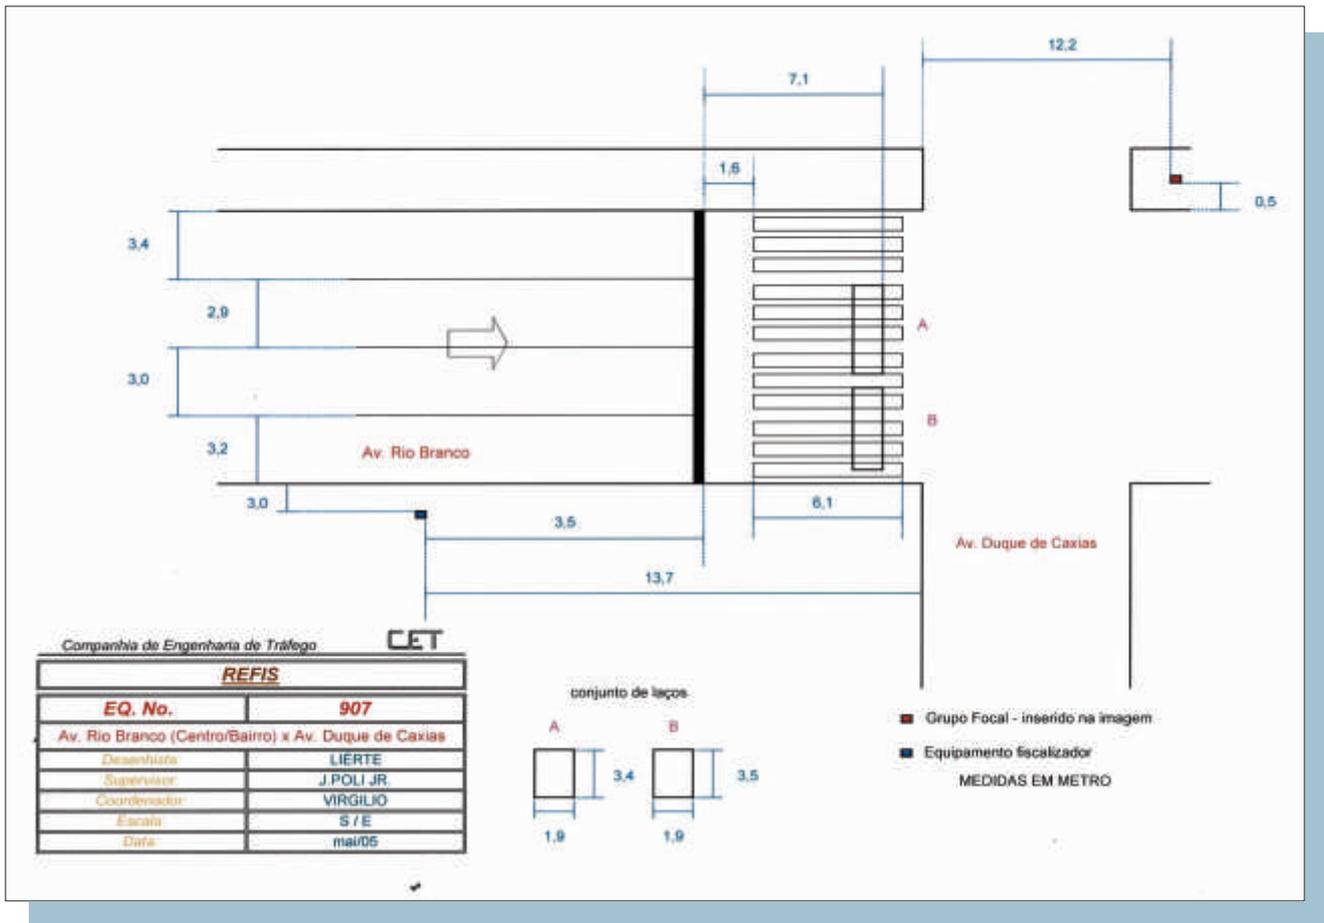
Figura 23 - Projeto Tipo - Local 907 - Av. Rio Branco (C/B) x Av. Duque de Caxias

projeto tipo (figura 23), contendo as dimensões e distâncias entre os vários elementos (linha de retenção, sensores, faixa de travessia de pedestres etc) de cada local fiscalizado; além de justificativa para utilização do chamado tempo de retardo³.

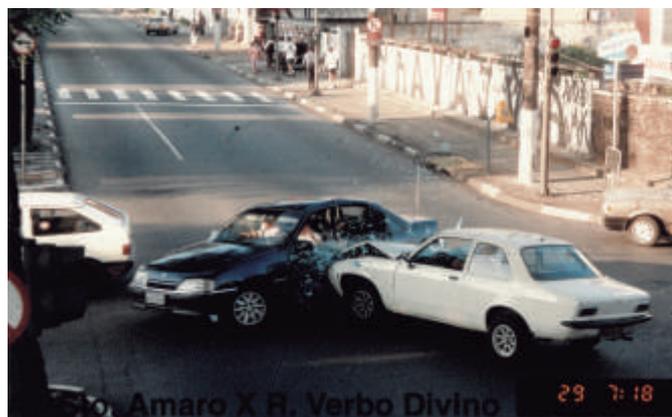
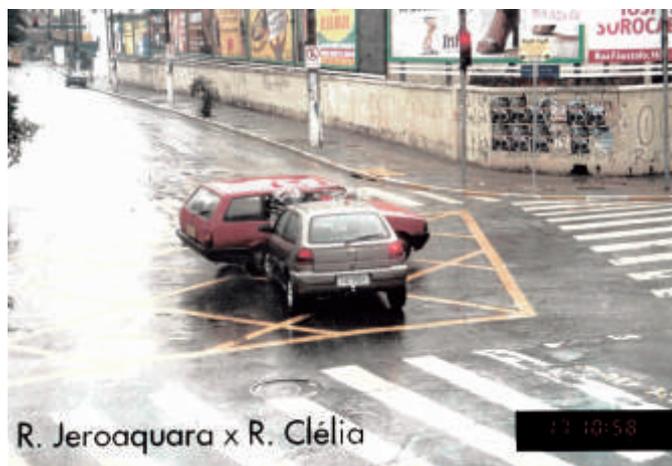
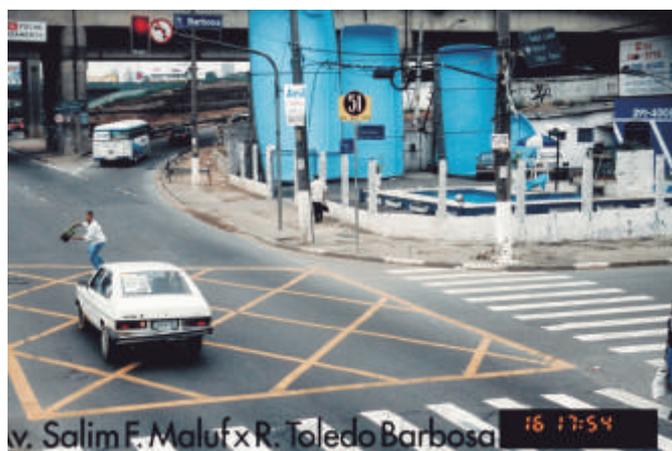
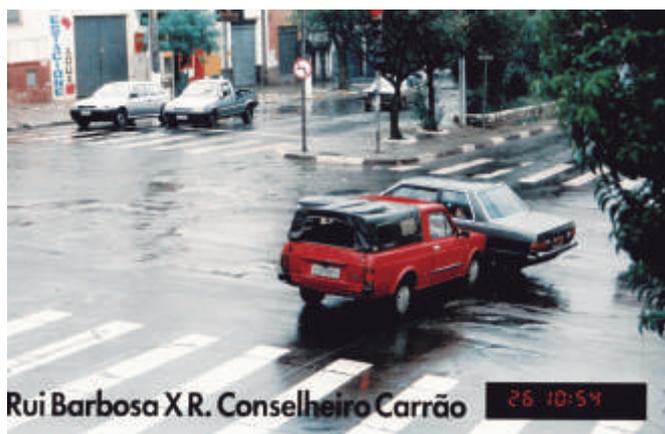
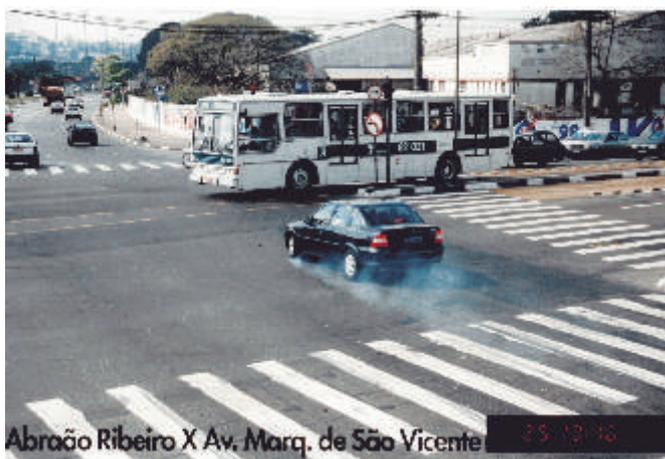
Figura 26 - Exemplos de flagrantes registrados pelo CAETANO

Durante este período de operação foram inúmeros os flagrantes de colisões e situações de risco registrados pelo equipamento, nos diversos locais fiscalizados, como pode ser constatado por alguns dos exemplos abaixo:
